# Teatro Municipal de Viña del Mar: una restauración y ampliación para el siglo XXI

## *Viña del Mar Municipal Theatre: Renovation and Expansion for the 21st century*

This essay presents the project that won the architecture competition and the works carried out for the structural consolidation and the architectural and artistic restoration of its elements, as well as the new building incorporated into the complex declared a National Monument, in order to preserve its attributes, increase its heritage value and meet the demands of a space for entertainment and culture in the present century.

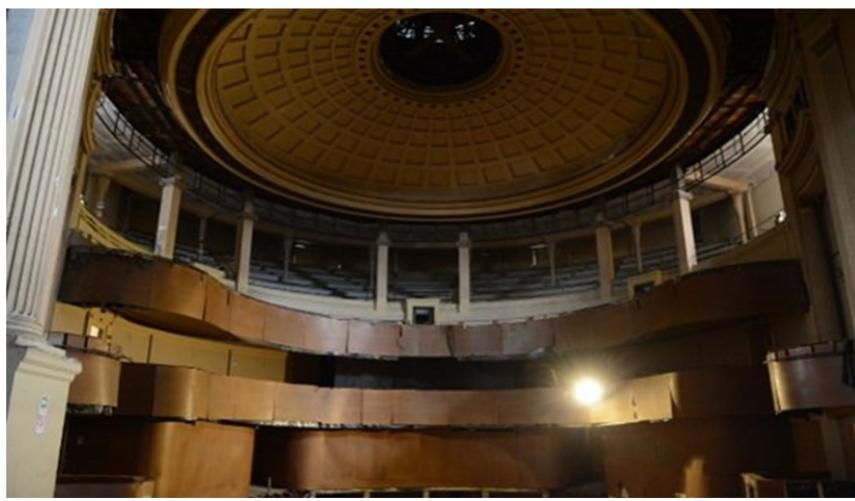
El interior de la gran sala ofrecía un panorama desolador: un espacio semidestruido y aparentemente colapsado, donde se habían perdido numerosos elementos ornamentales debido a la fractura de cornisas, capiteles, yeserías y cielos. A esto se sumaban los ductos de instalaciones en mal y peligroso estado.

**FIGURA 1** Estado del interior al momento del proyecto en 2011. Fuente: autores proyecto

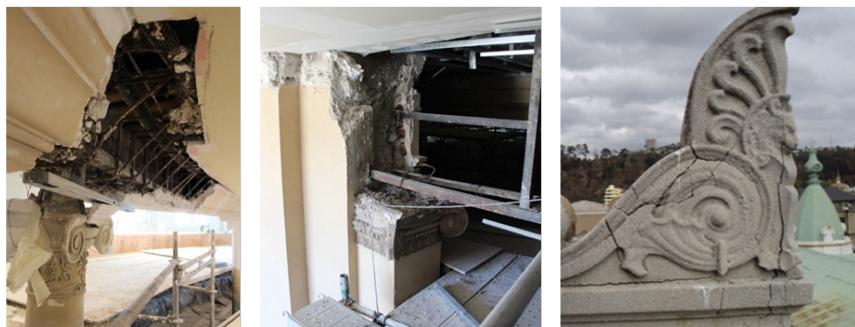
**FIGURA 2** Daños de cornisa en la galería. **FIGURA 3** Daños visibles en pilares.

**FIGURA 4** Daños en ornamento exterior. Fuente: autores del proyecto

- a. La recuperación y pulido de pavimentos de mármol.
- b. La recuperación de molduras mediante el uso del yeso en galerías.
- c. Obras de consolidación y reintegración volumétrica de elementos ornamentales, tales como capiteles y molduras en cornisas.

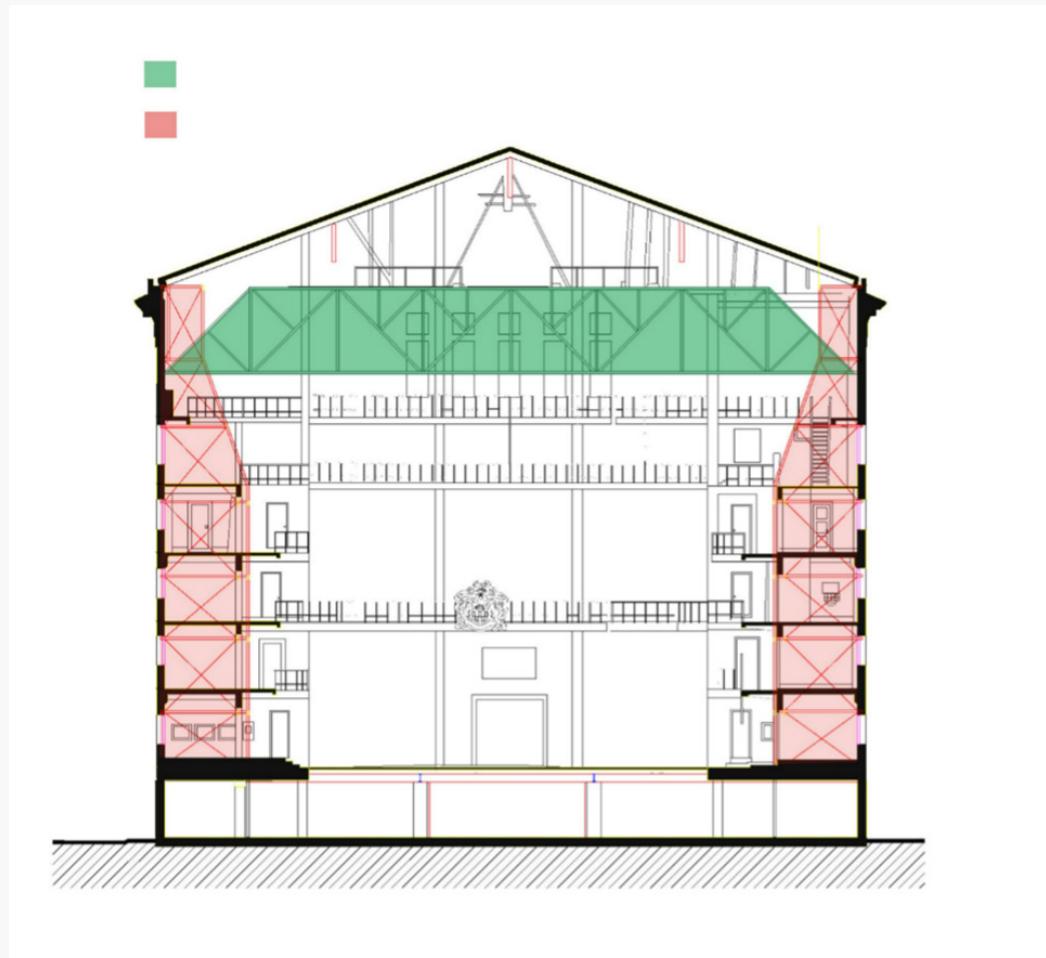
Como se señaló antes, la caja escénica fue el área más afectada del edificio, debido a su gran altura —27,6 metros— y al amplio vacío interior necesario para su funcionamiento. Se evaluaron dos alternativas: demolerla completamente o reforzarla mediante una nueva estructura. Finalmente se eligió esta segunda opción, considerada la más adecuada tanto por su respeto al valor histórico del inmueble como por su viabilidad técnica.

**FIGURA 12** Corte. Fuente: Elaboración propia.

esqueleto estructural dentro de la caja escénica, compuesto por una estructura metálica autosostenible que libera los muros de hormigón armado de los esfuerzos sísmicos.

Esta fue la primera fase de consolidación estructural del teatro, realizada en 2012. Tuvo la finalidad de asegurar la estructura, la techumbre y el reforzamiento del edificio, y reconstruir la caja escénica, el muro posterior y la techumbre, pero las obras quedaron paralizadas a fines de 2013 por falta de financiamiento. Estas se reiniciaron recién en 2019.

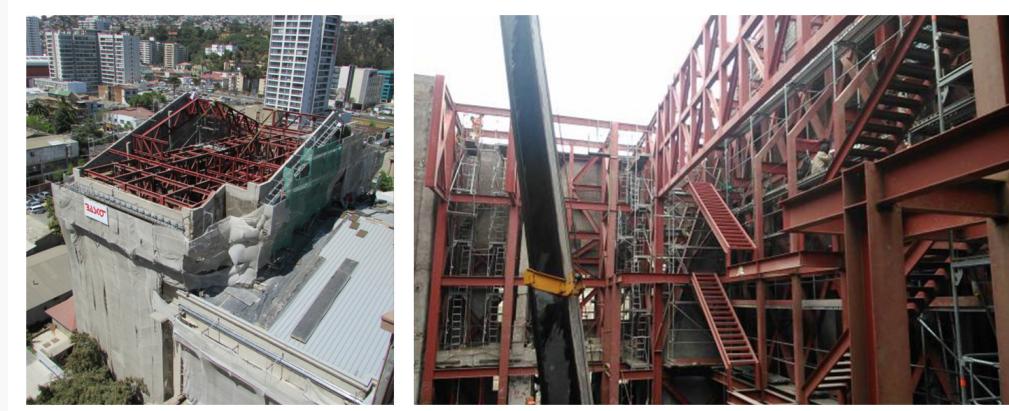
**FIGURA 13** Fotografía aérea, consolidación estructural. Fuente: Archivo I. Municipalidad de Viña del Mar.

**FIGURA 14** Detalle lateral de consolidación estructural en caja escénica. Fuente: Archivo de la obra.

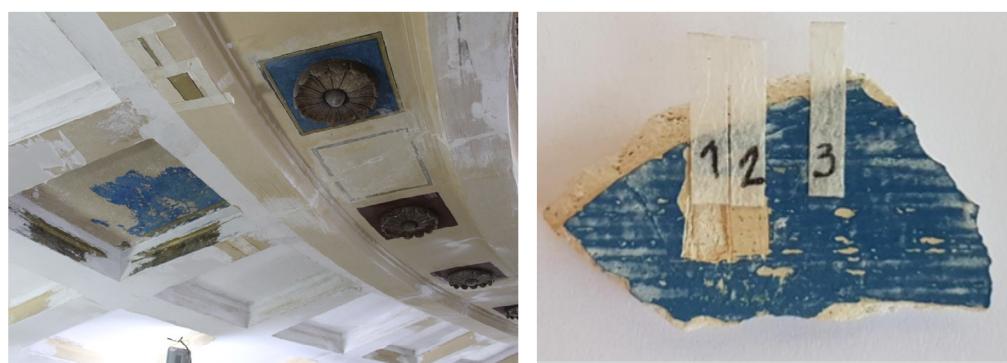
**FIGURA 18** Trabajos de limpieza y descubrimiento de pigmentos originales de la cúpula. Azul y dorado son los tonos principales que se repiten en diferentes elementos ornamentales, mobiliario, cortinas, etc. En la imagen se puede ver el detalle de casetón que revela la existencia de policromías originales en estos tonos. **FIGURA 19** Detalle de cinta dorada (policromía) en bordes de cenefa interior de cúpula y casetón con borde dorado con trampa. Fuente: Archivo de la obra

El estado de conservación de las policromías impide su recuperación original, ya que presentan un avanzado deterioro producto de la degradación y erosión de los pigmentos azules y dorados, especialmente evidente en las áreas analizadas mediante catas estratigráficas. Las múltiples capas de pintura aplicadas en intervenciones posteriores ocasionaron daños irreversibles que imposibilitan su restauración. No obstante, debido al alto valor estético de estas decoraciones, se estimó necesario restituir el diseño original de la cúpula del teatro. Para ello se propuso recrear las

policromías, pintando los fondos de los casetones en tono azul (referencia Pantone 2955 C) y aplicando pigmento dorado en las molduras (referencia Iridin, tono 323), con el fin de recuperar la apariencia y armonía cromática del conjunto.

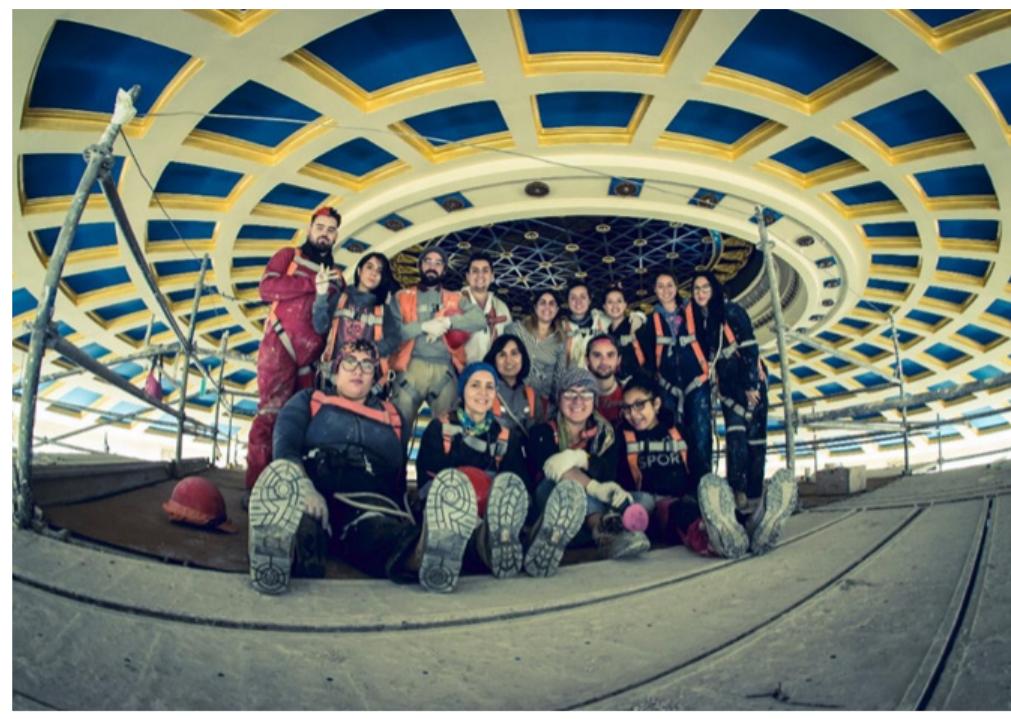
**FIGURA 20** Cúpula restaurada y equipo de restauración. Fuente: Archivo de la obra.

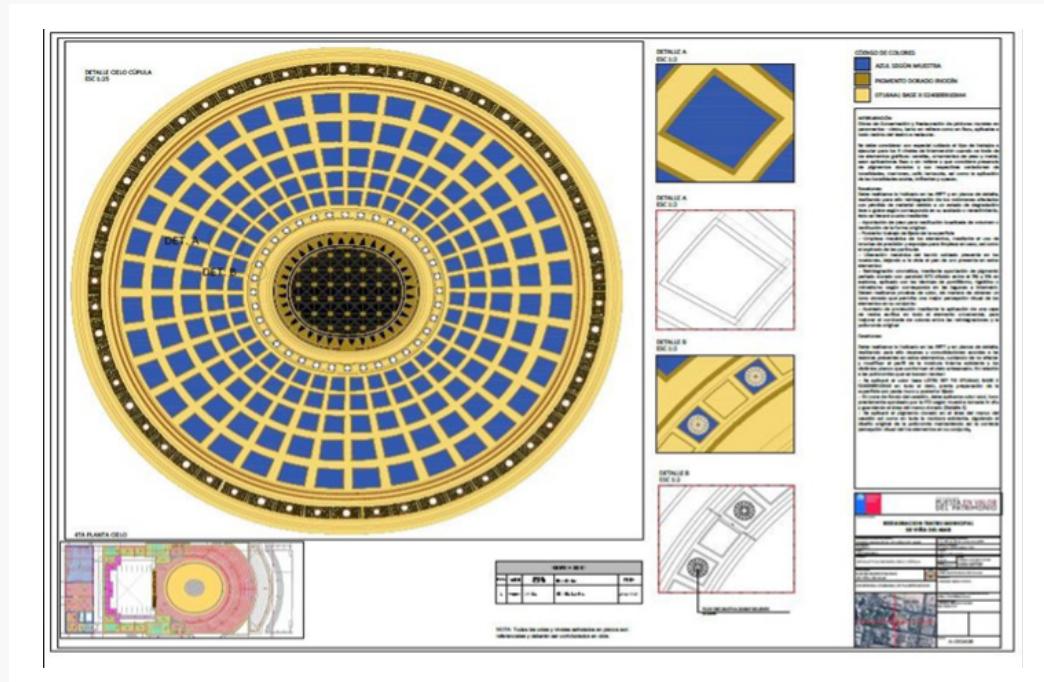
**FIGURA 21** Lámina A-IDOA08, propuesta de policromías cielo oculo. Fuente: Proyecto de restauración.

A partir del hallazgo de los colores originales de las policromías en la cúpula, se elaboró la lámina A-IDOA08 con la propuesta de recreación del cielo de la cúpula, respetando los tonos identificados en los análisis estratigráficos. Esto implicó una modificación respecto del proyecto inicial, que no consideraba dichos colores. La intervención se realizó bajo el criterio de autenticidad, orientado a restituir el valor material y estético del elemento original. Los trabajos fueron dirigidos por Amanda Núñez, restauradora del equipo de Secpla de la Municipalidad de Viña del Mar.

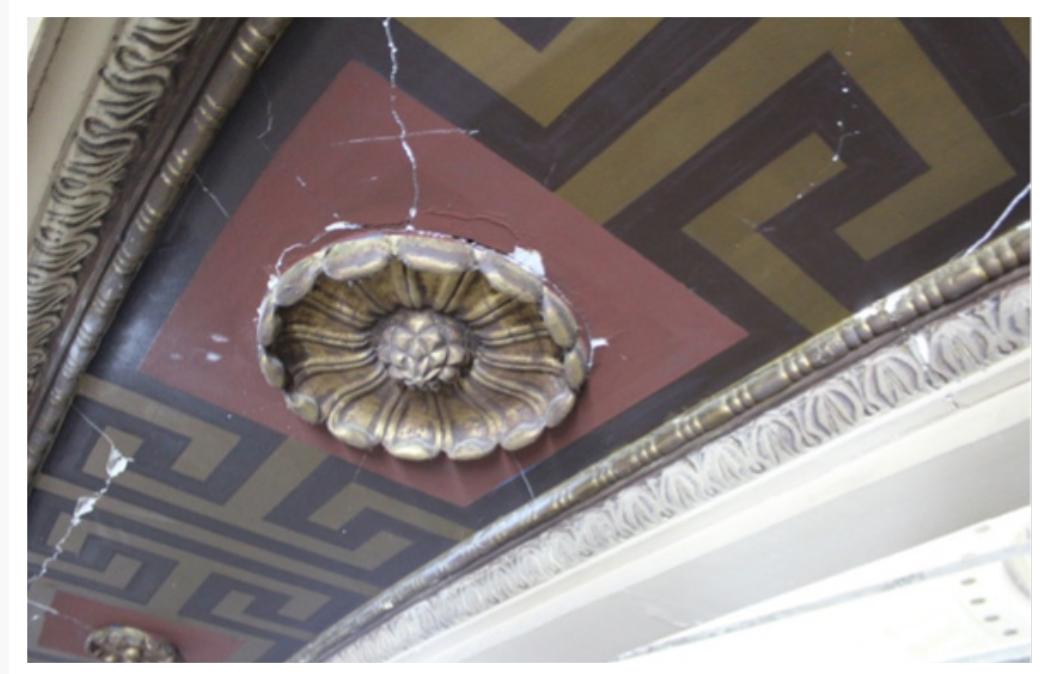
**FIGURA 22** Fotografía de detalle de colores previo a la intervención. Fuente: Archivo de la obra.

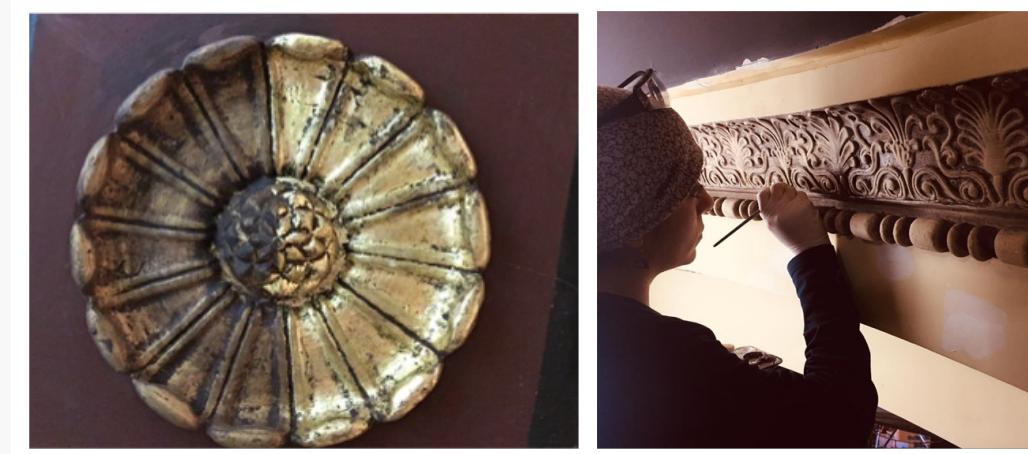
**FIGURA 24** Limpieza de pan de oro en ornamentos de la cúpula. **FIGURA 25** Reintegración en ornamentos de la cúpula. Fuente: Archivo de la obra.
