# Teatro Municipal de Viña del Mar: una restauración y ampliación para el siglo XXI

## *Viña del Mar Municipal Theatre: Renovation and Expansion for the 21st century*

This essay presents the project that won the architecture competition and the works carried out for the structural consolidation and the architectural and artistic restoration of its elements, as well as the new building incorporated into the complex declared a National Monument, in order to preserve its attributes, increase its heritage value and meet the demands of a space for entertainment and culture in the present century.

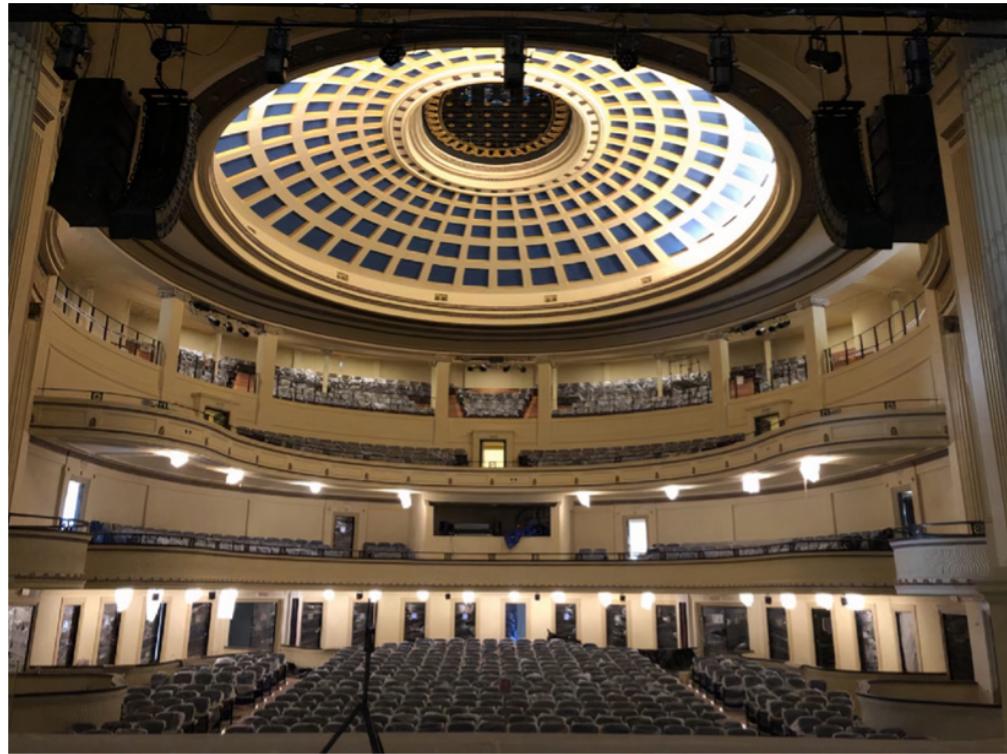
**FIGURA 17** Imagen actual tras la restauración. Fuente: Archivo de la obra.

policromías, pintando los fondos de los casetones en tono azul (referencia Pantone 2955 C) y aplicando pigmento dorado en las molduras (referencia Iridin, tono 323), con el fin de recuperar la apariencia y armonía cromática del conjunto.

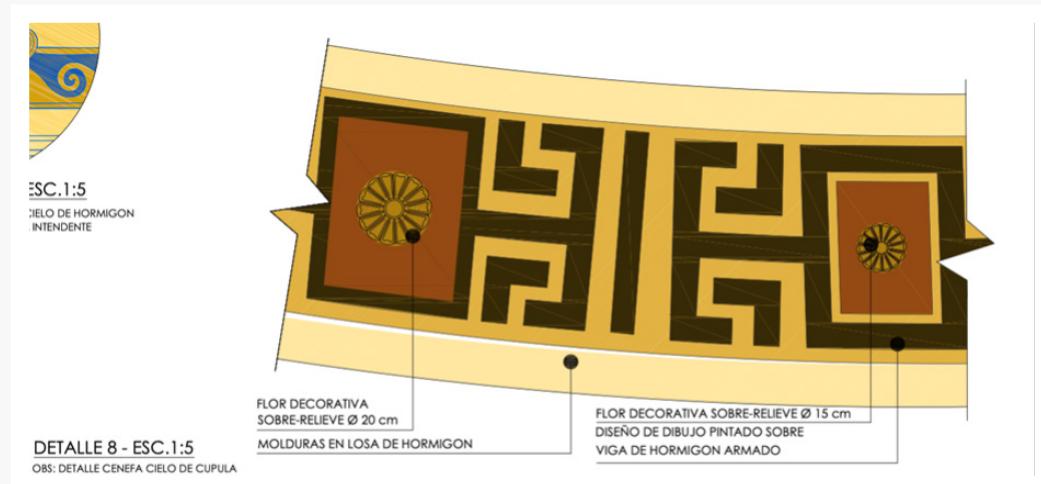
**FIGURA 23** Propuesta de policromías cielo óculo del proyecto previo al descubrimiento de pigmentos originales. Fuente: Archivo de la obra.

A partir del hallazgo de los colores originales de las policromías en la cúpula, se elaboró la lámina A-IDOA08 con la propuesta de recreación del cielo de la cúpula, respetando los tonos identificados en los análisis estratigráficos. Esto implicó una modificación respecto del proyecto inicial, que no consideraba dichos colores. La intervención se realizó bajo el criterio de autenticidad, orientado a restituir el valor material y estético del elemento original. Los trabajos fueron dirigidos por Amanda Núñez, restauradora del equipo de Secpla de la Municipalidad de Viña del Mar.

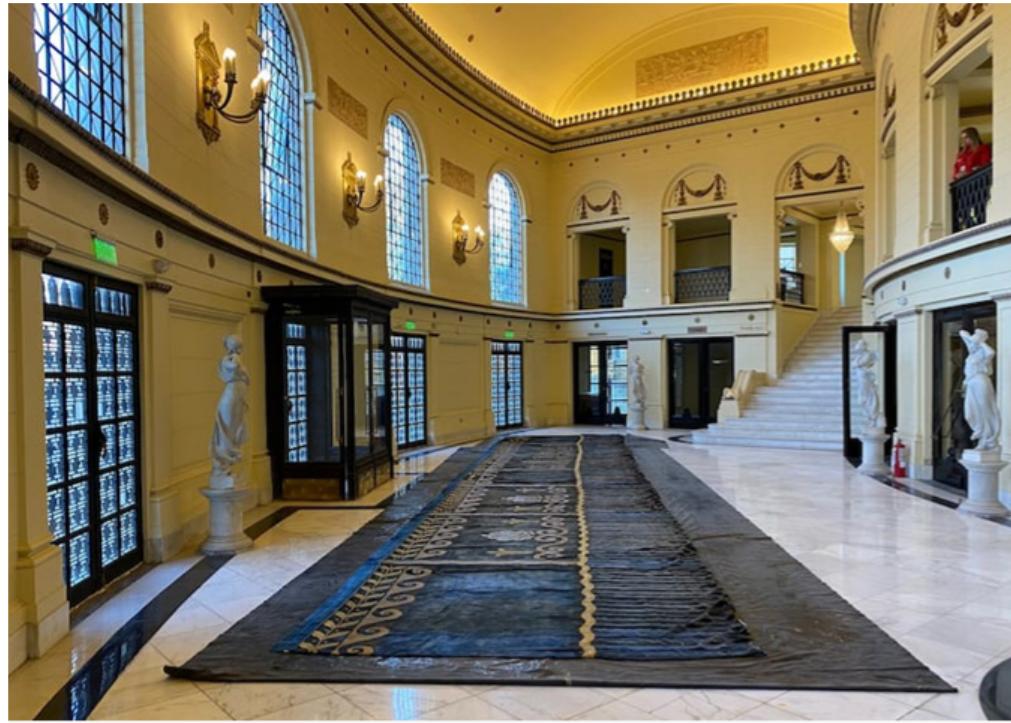
**FIGURA 27** Foyer imagen actual, en 2025. Fuente: Archivo de la obra.

- a. La recuperación y pulido de pavimentos de mármol.
- b. La recuperación de molduras mediante el uso del yeso en galerías.
- c. Obras de consolidación y reintegración volumétrica de elementos ornamentales, tales como capiteles y molduras en cornisas.

- d. Obras de conservación y restauración de pinturas murales en paramentos y cielos, tanto en relieve como en lisos, aplicadas a todo recinto del teatro a restaurar.

- e. La recuperación y puesta en valor de policromías originales en pasillos, pilares y lugares interiores del teatro (develando la versión original).
- f. El proceso completo de la recuperación de las lámparas originales: limpieza de bronces, desarmado (recomposición completa), refuerzo de composición eléctrica, y reposición de los cristales

- g. La recuperación de los pasamanos de madera; entintado y lacado.
- h. La recuperación de aplique de bronces en el interior.
- i. La reposición del mobiliario; butacas y galerías.

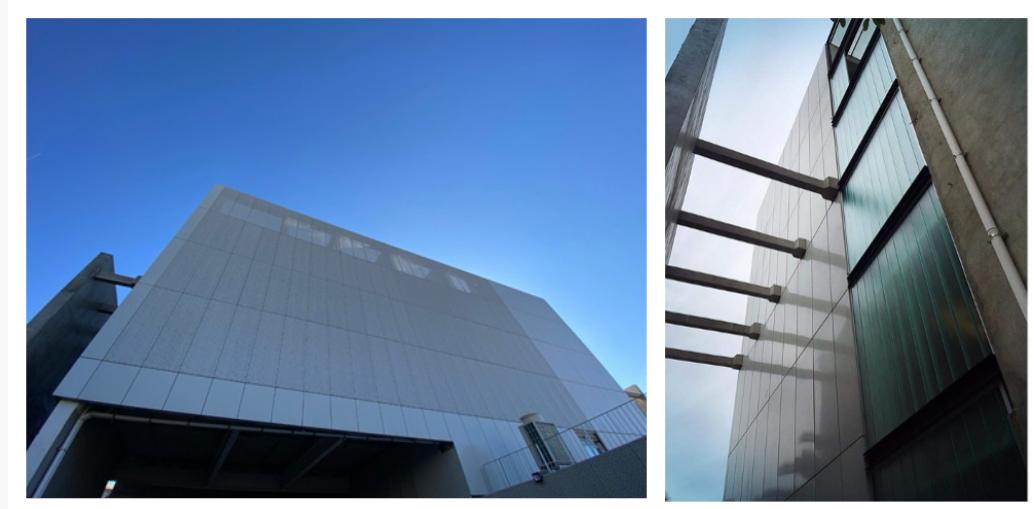
**FIGURA 31** Vista edificio nuevo. Fuente: Archivo de la obra. **FIGURA 32** Detalle encuentro edificio nuevo e histórico. Fuente: Archivo de la obra.

**El nuevo edificio de servicios.** Este experimentó dos modificaciones respecto del proyecto original. En primer lugar, se amplió el espacio de descarga, lo que implicó modificar las condiciones de acceso de los camiones y generar un mayor vaciamiento del volumen inicial, dejando el área contigua al estacionamiento municipal. En segundo lugar, se cambió el revestimiento exterior: originalmente previsto en porcelanato, fue reemplazado por una chapa metálica perforada, opción más económica y funcional que permite filtrar la luz hacia el interior, otorga al edificio un aspecto contemporáneo con un brillo sutil que lo distingue del volumen histórico y reduce las necesidades de mantenimiento.

Con estas decisiones se logró una continuidad espacial entre el nuevo volumen y el entorno inmediato, estableciendo una relación más integrada con el edificio existente. La nueva construcción, concebida como una caja operativa de hormigón armado, presenta una crujía de 17 metros y plantas libres y flexibles que aseguran su pleno funcionamiento.
