Entre el cerro y el cielo: la torre Caralps y el intento fallido de construir el primer ‘rascacielos’ de Valparaíso

Between the Hill and the Sky: The Caralps Tower and the Failed Attempt to Build Valparaíso’s First ‘Skyscraper’

Sandro Maino Ansaldo

Matías Correa Díaz

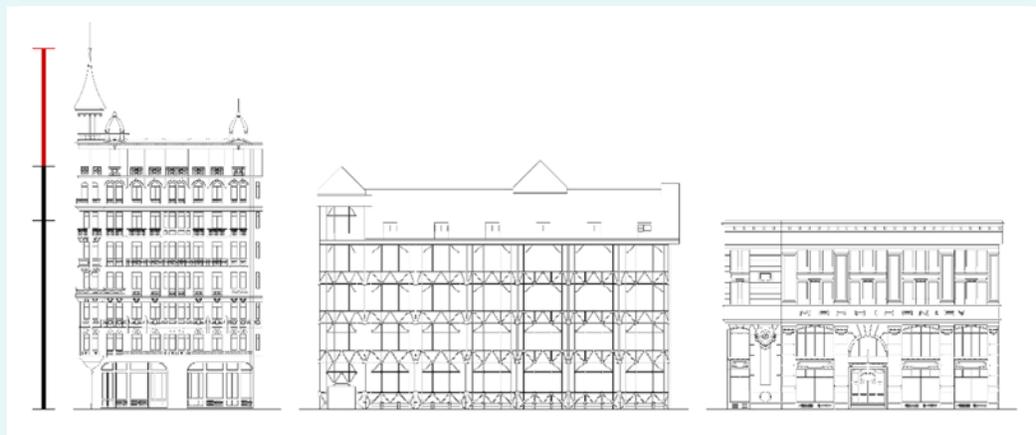
FIGURA 1 Elevaciones a la misma escala de los edificios Caralps (1912), fábrica Hucke (1908) y Morrison, diferencia marcada en rojo (1911) (elaborado por los autores).

El proyecto original contemplaba nueve plantas y un subterráneo, superando en elevación a la Fábrica Hucke (fig. 1). La torre tenía una esbeltez poco común para la época, ya que su planta tenía una relación de altura y área en planta cinco veces superior

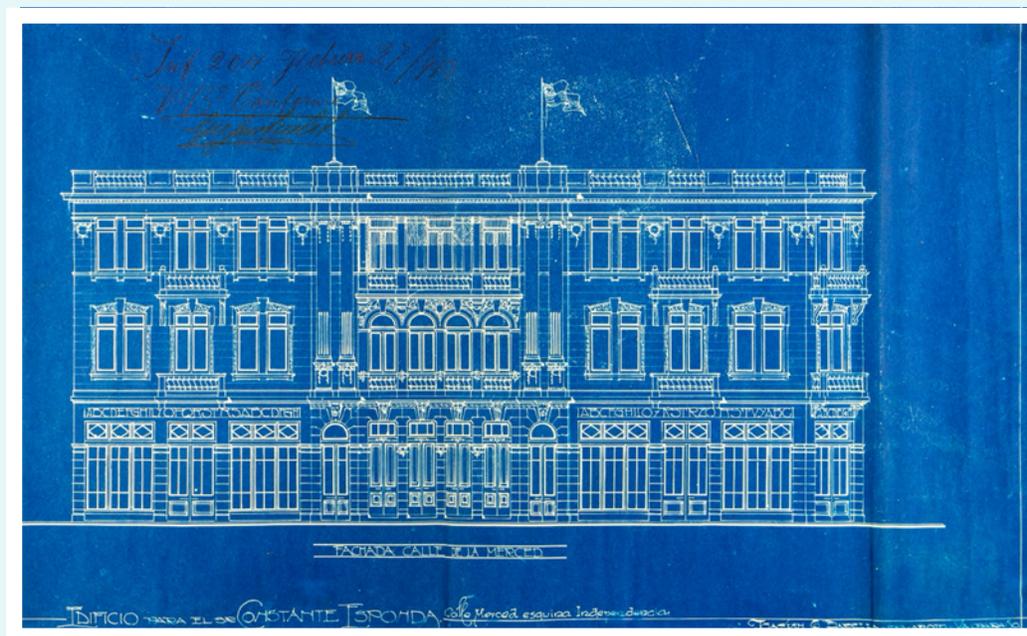
FIGURA 2 Elevación del edificio en calle Merced con avenida Independencia, mandante Constante Espanda proyectado por Joaquin Barella, 1913 (Anexo Edificación, I Trimestre (1913), Archivo Histórico Patrimonial de Valparaíso).

Los dos últimos casos son los que más se aproximan en términos arquitectónicos al edificio Caralps. El tercero de 1913 se proyectó para Constante Espanda en calle Merced (actual calle Uruguay) con avenida Independencia. Poseía tres pisos de uso comercial en el primero y vivienda en los superiores (fig. 2). Los cimientos eran de mampostería y sobre ellos se montaba un esqueleto de acero compuesto por columnas dobles rellenas de hormigón para los cortafuegos. En las fachadas de la primera planta, se utilizaba el mismo sistema y en los pisos superiores tabiques de roble rellenos con adobillos y estucados con un mortero de cemento. La estructura interna estaba apoyada en machones de mampostería y columnas de hierro fundido sobre las que se apoyaban las vigas maestras y el envigado. A diferencia de las otras propuestas compactas, esta tenía tres patios interiores que daban luz y ventilación a las viviendas.

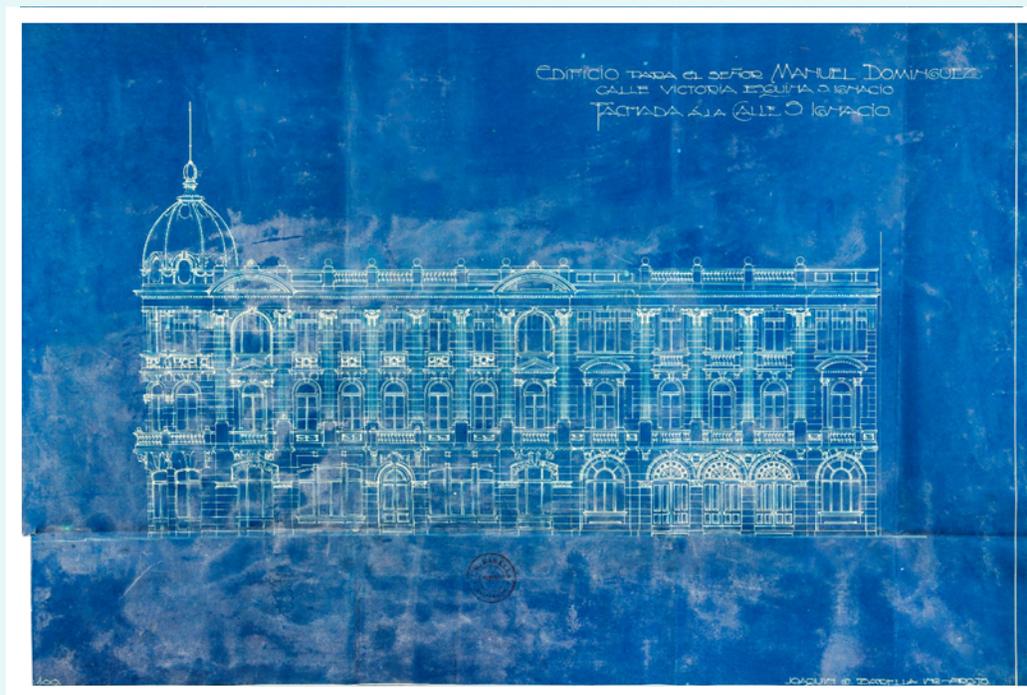
FIGURA 3 Elevación del edificio en calle San Ignacio con Victoria, mandante Manuel Domínguez proyectado por Joaquin Barella, 1913 (Anexo Edificación, III Trimestre (1913), Archivo Histórico Patrimonial de Valparaíso).

El último se proyectó en Calle San Ignacio con Victoria, por encargo de Manuel Domínguez. Este proyecto tiene la envolvente más compleja y con mayores similitudes con la torre Caralps (fig. 3). En este caso, el edificio completo tenía un uso de vivienda, exceptuando la primera planta que era mixta, ya que el frente de calle Victoria era de tipo comercial. Las fundaciones eran de mampostería y perimetralmente los cortafuegos estaban contruidos con perfiles dobles de acero, perfiles ángulo y varillas de acero embebidos en un muro de hormigón. En ambos frentes se utilizaba el mismo sistema, pero, al igual que en el caso anterior, solo en el primer piso. Las plantas superiores estaban compuestas por tabiques de roble rellenos con adobe cubiertos con metal desplegado y estucados con cementos. El esqueleto de acero estaba arriostrado con el tabique del primer piso que divide los almacenes de las viviendas, ya que en este caso, a diferencia de todos los anteriores, aparece un muro interior de acero relleno con hormigón. Todos los demás tabiques eran de roble y los envigados de pino Oregón.

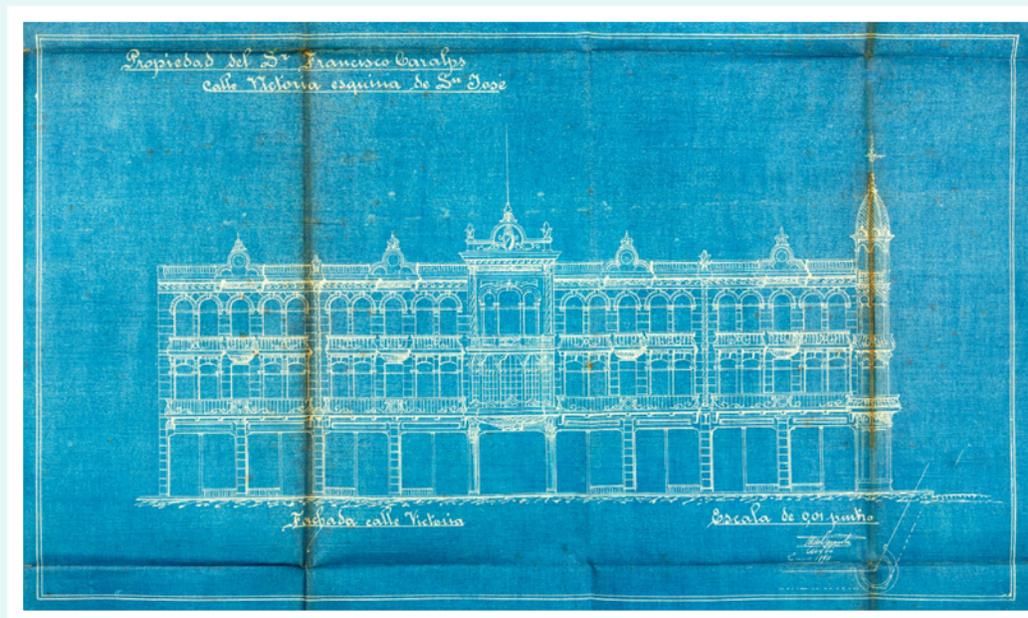
FIGURA 5 Elevación del edificio en calle Victoria del mandante Francisco Caralps proyectado por Juan Dazarola 1911 (Anexo Edificación, I Trimestre (1911), Archivo Histórico Patrimonial de Valparaíso).

En este sitio, el arquitecto Juan Dazarola, autor del tercer teatro Victoria¹⁴, proyectó un edificio de tres plantas y un subterráneo en 1911 (fig. 5). Los cimientos, el subterráneo y el primer piso estaban estructurados en acero y hormigón. En las plantas superiores,

los envigados y tabiques estaban contruidos con materiales ligeros tales como el roble, pino Oregón y adobillos.

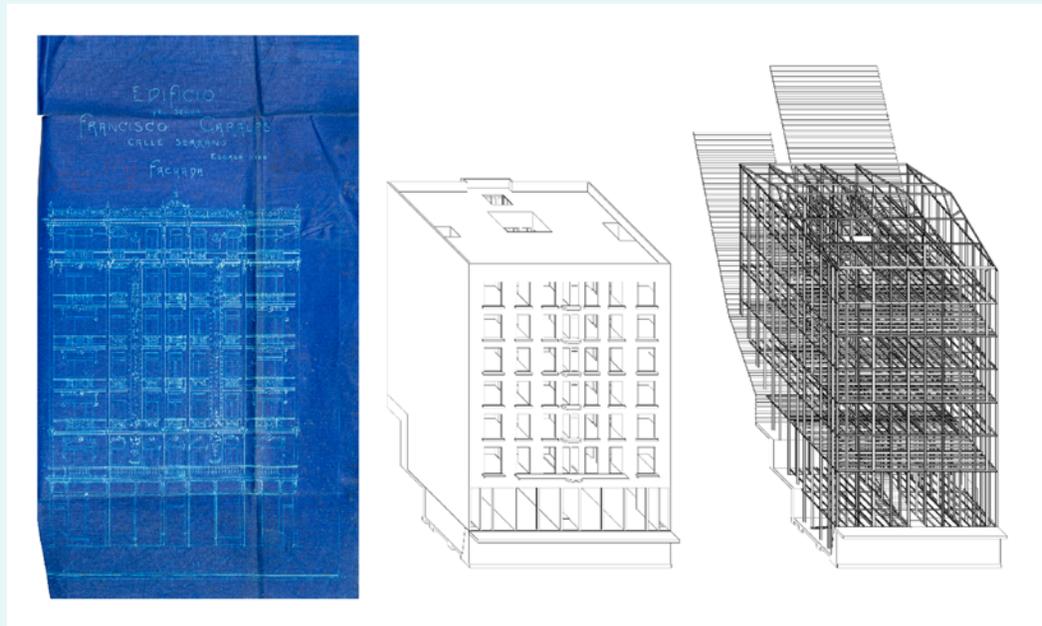
FIGURA 6 Elevación del proyecto de edificio Caralps de Barella fechado 3 de enero de 1912, primer estadio (Anexo Edificación, I Trimestre (1912), Archivo Histórico Patrimonial de Valparaíso). Volumetría y sistema estructural del proyecto (elaborado por los autores).

El primer ingreso a la Dirección de Obras Municipales, fechado el 3 de enero de 1912, corresponde a un inmueble de siete pisos (fig. 6). Este contiene especificaciones técnicas, un plano de la elevación del edificio por calle Serrano y tres plantas: una correspondiente al primer piso a nivel de calle, y las otras dos, al segundo nivel y pisos superiores. En cuanto a los usos, en este primer estadio del proyecto, y en los sucesivos, se propondrá una planta comercial en el primer nivel y de vivienda en los superiores. En los planos, se observan los recintos que conforman la planta, quedando identificados los baños, las circulaciones y el ascensor, avance tecnológico fundamental para hacer factible la construcción de una torre¹⁷. De las reducidas especificaciones técnicas, se logra comprender que la idea de Barella era levantar un edificio de esqueleto metálico y hormigón, caracterizándolo como “completamente contra incendio”¹⁸. El esqueleto metálico estaba formado por pilares compuestos por dos perfiles en doble T, unidos mediante platabandas de 20 centímetros remachadas, y envigados de piso de vigas en doble T de 15 centímetros de altura que soportaban sobre ellas losas de hormigón y ‘alambre’¹⁹. A diferencia de los proyectos de Barella descritos antes, en este la sección de los elementos estructurales no se reducía a medida que ganaba altura. Todos los pisos estaban conectados por un elevador ubicado en la parte posterior, fundado con concreto en la roca a pies del cerro. Una de las particularidades que tenía este primer estadio, y que cambiaría en los posteriores, es que el proyecto correspondía a una torre separada del cerro. El inmueble colindaba al norte con una propiedad que pertenecía a Alberto Lyon Pérez, hermano menor del propietario anterior; se enfrentaba al cerro Cordillera y colindaba con la propiedad de Ottorino Zanelli al oeste; con la calle Serrano al este; y con el nuevo edificio de la Intendencia al sur, inaugurado en 1910. Es importante recalcar, ya que será relevante más adelante, que la fachada solo tenía vanos hacia el este y al oeste (calle Serrano y el cerro).

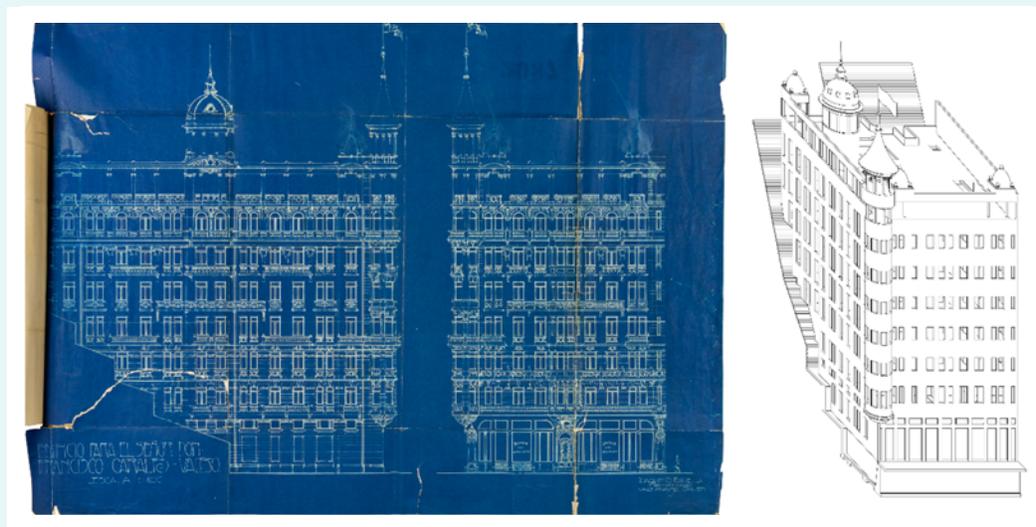
FIGURA 8 Elevaciones del proyecto de edificio Caralps de Barella fechado 18 de marzo de 1912, tercer estadio (Anexo Edificación, II Trimestre (1913), Archivo Histórico Patrimonial de Valparaíso). Volumetría del proyecto (elaborado por los autores).

Un año después, en 1913, se realizan cambios profundos al proyecto en la fachada y su ornamentación. En este tercer estadio, se incorpora una azotea habitable en la última planta, agregando en la fachada que deslinda con la Intendencia una pérgola cubierta con una cúpula en el centro y, en la esquina de la calle Serrano, un torreón remarcado con una torre (fig. 8). El edificio ahora alcanza una altura de 40 metros, sin contar ornamentos ni el mástil de la bandera. Un cambio aún más importante, el muro medianero ciego que deslindaba con los terrenos fiscales de la Intendencia cambia a una fachada similar a la de calle Serrano, recortada contra el perfil del cerro Cordillera, abriendo ventanas, puertas e incorporando balcones. Asimismo, la fachada de Serrano

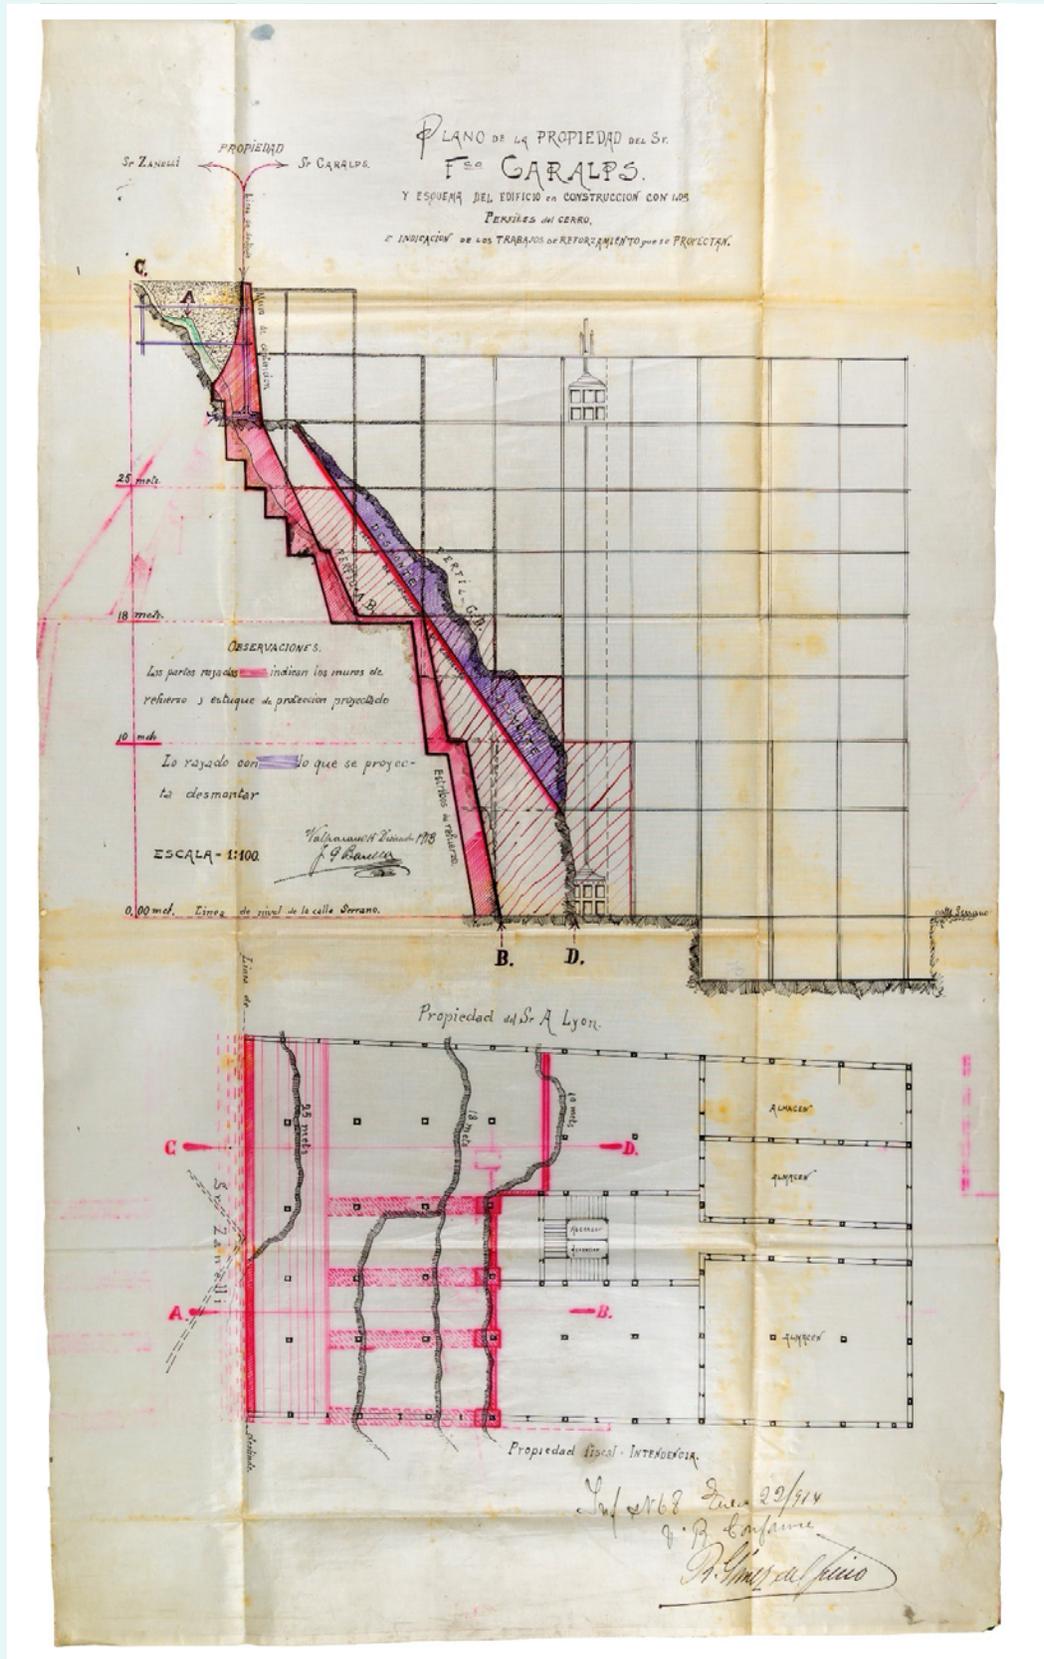
FIGURA 9 Plano con corte y planta esquemáticos del proyecto de edificio Caralps de Barella fechado 22 de enero de 1914, tercer estadio (Anexo Edificación, II (1914) Archivo Histórico Patrimonial de Valparaíso).

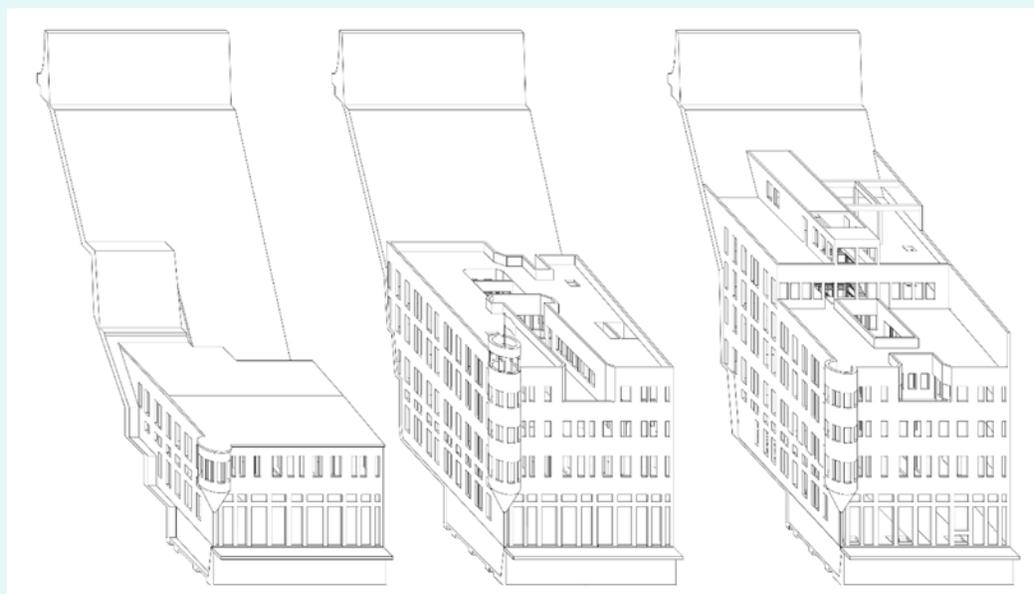
FIGURA 11 Secuencia de los estados de construcción del edificio Caralps: (izq.) en 1914, (centro) 1930 y (der.) la actualidad (elaborado por los autores).

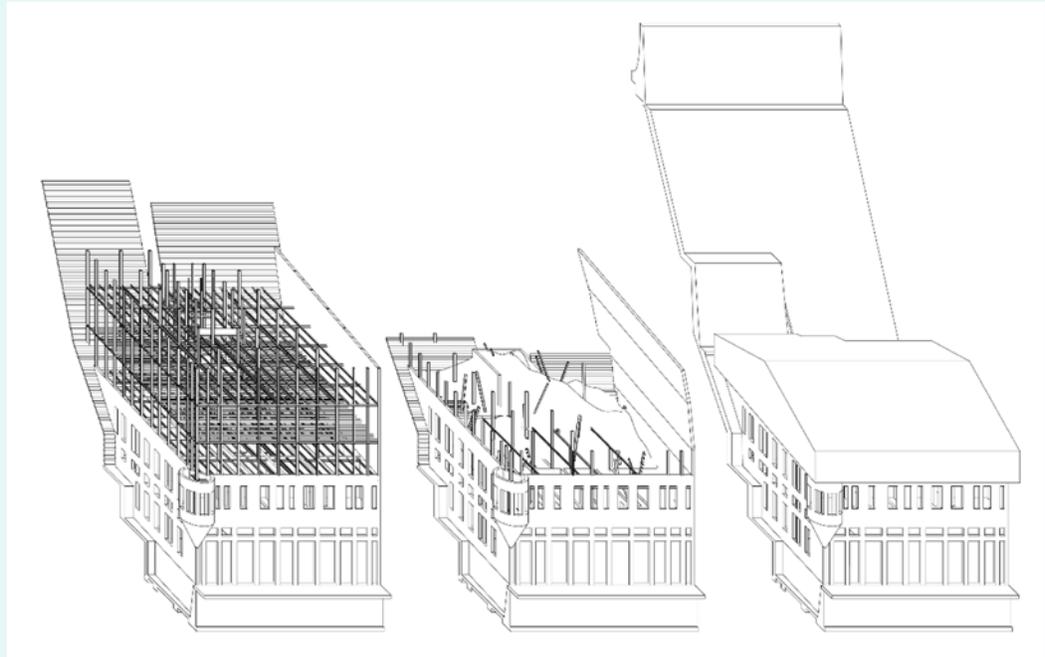
FIGURA 12 Evolución del estado del edificio: (izq.) 14 de noviembre de 1913, (centro) 15 de noviembre de 1913 y (der.) enero 1914 (elaborado por los autores).

de la catástrofe, el muro cortafuego del deslinde con la propiedad de Lyon estaba casi terminado, los dos primeros pisos en el mismo estado y sobre ellos, tres pisos de esqueleto metálico (fig. 12).

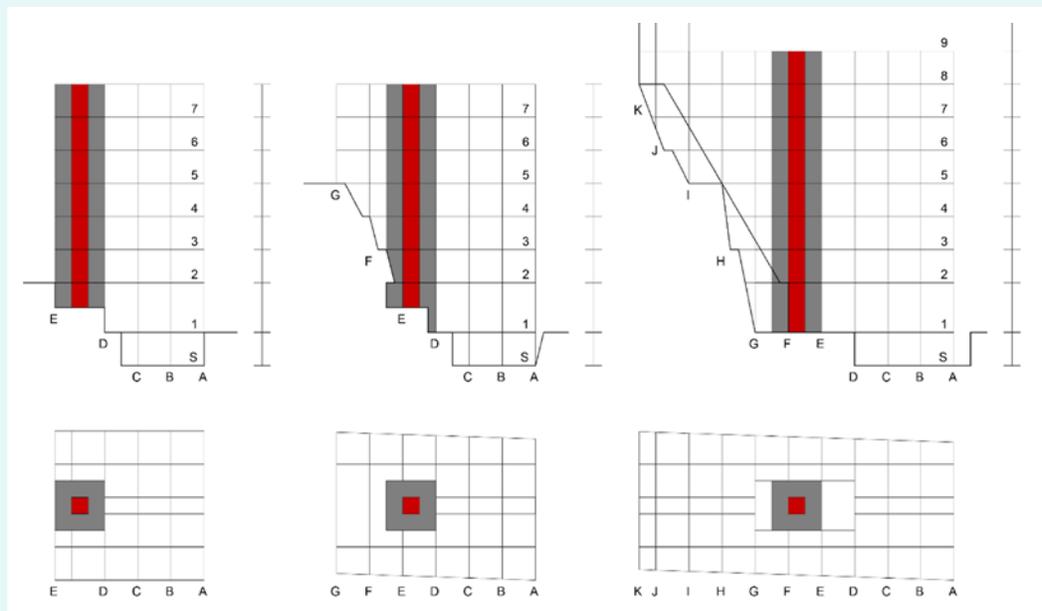
FIGURA 13 Representación esquemática en planta y corte de las transformaciones del proyecto del edificio: (izq.) enero 1912, primer estadio; (centro) marzo 1913, segundo estadio; y (der.) enero 1914, tercer estadio (elaborado por los autores).

Barella abandonó la obra a fines de noviembre. Llevaba dos meses advirtiendo de los peligros de la construcción y del corte del cerro, habiendo pasado la profundidad del terreno de tener 16 a 27 metros. El ingeniero-arquitecto culpó directamente al propietario, quien se había hecho cargo de la dirección de la obra desoyendo sus advertencias (fig. 13).

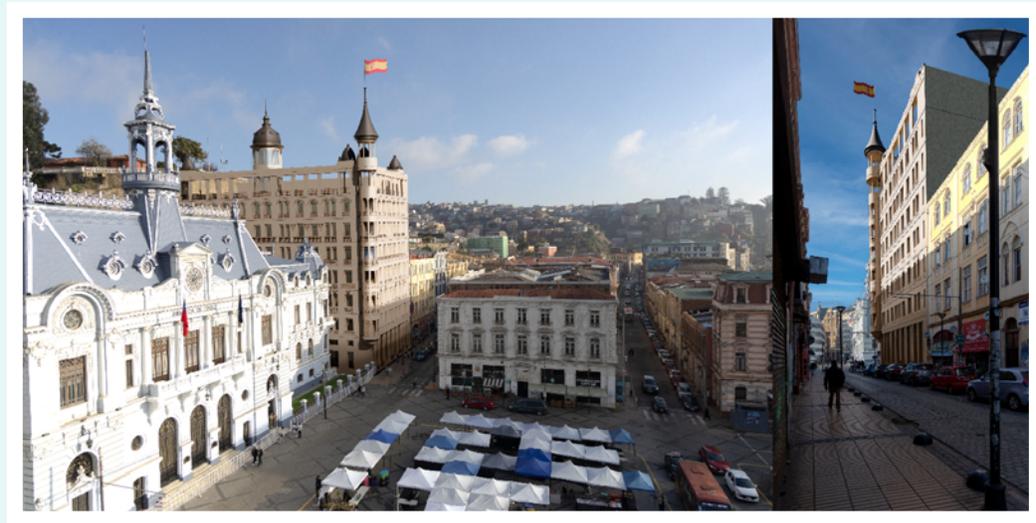
Figura 14. Fotomontajes del proyecto de la torre Caralps de 1914 (tercer estadio) si se hubiera construido (elaborado por los autores).

La edificación evidenció las tensiones entre el ingeniero-arquitecto y el mandante. Estos buscaron construir una obra que planteaba innovaciones, en relación al resto de los nuevos edificios, construyendo una torre íntegra de acero y hormigón que permitiría alcanzar una altura sin precedentes en dicha ciudad. Sin duda, la fortuna creciente del empresario fue un factor importante para que se pudiera desarrollar en primer lugar un proyecto como este, pero el derrumbe y las eventualidades asociadas, encarecieron la construcción hasta el punto en que el propietario la abandonó en 1914, y la retomó en 1930 para reducirla a un estado que nunca llegaría a ser lo que en algún momento aspiró (fig. 14).
